ホームインスペクション（住宅診断）

報告書

一戸建て 軽量鉄骨ラーメンボックス構造

物件所在地	大阪府堺市西区
構造種別	木造（その他）
規模	地上 2階 地下 0階
面積	延べ床面積 116 m ²
竣工時期	1996年（平成8年）06月（築21年）

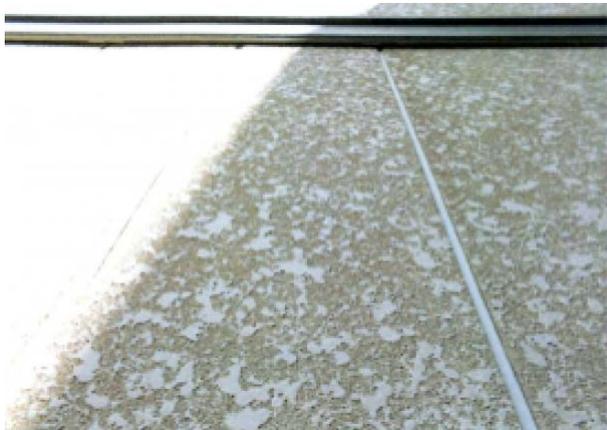
No. 1

外壁仕上げ > 外装材表面 > サイディング等 > 著しいひび割れ

著しいひび割れは確認出来ませんでした。

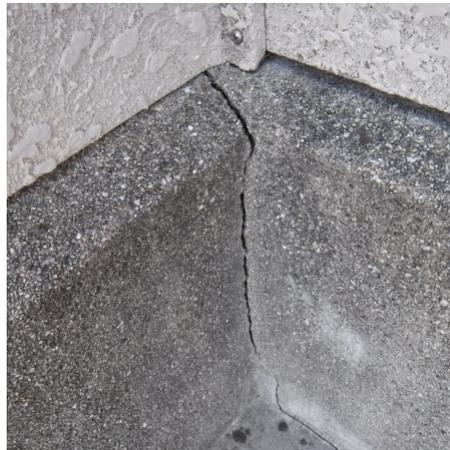
No. 2

外壁仕上げ > 外装材表面 > サイディング等 > 著しい欠損

著しい欠損は確認出来ましたが、2Fトイレ排水管を隠す化粧合板基礎にて構造上は問題は有りません。その他外壁全般での問題は確認出来ませんでした。

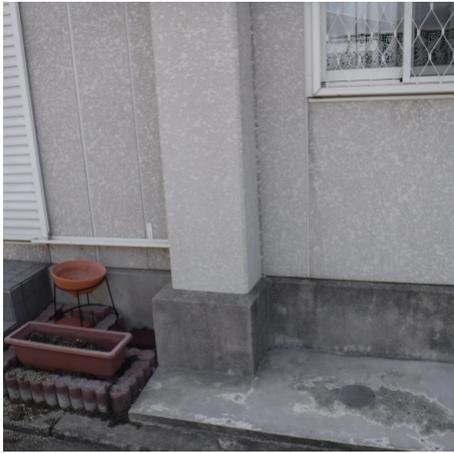
No. 3

外壁仕上げ > 外装材表面 > サイディング等 > 著しい欠損

著しい欠損は確認出来ましたが、2Fトイレ排水管を隠す化粧合板基礎にて構造上は問題は有りません。その他外壁全般での問題は確認出来ませんでした。

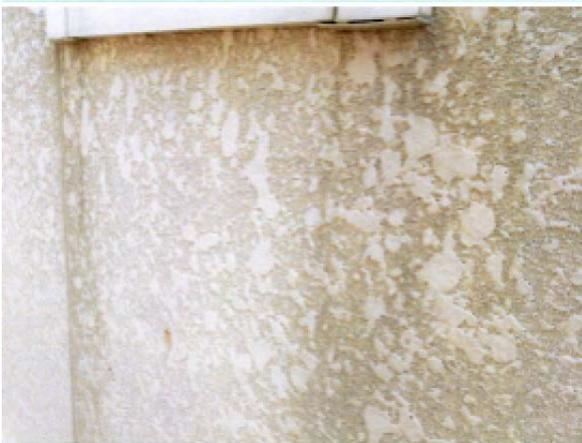
No. 7

外壁仕上げ > 外装材表面 > サイディング等 > こげ、変退色、水染み跡

錆・変色を確認しました。

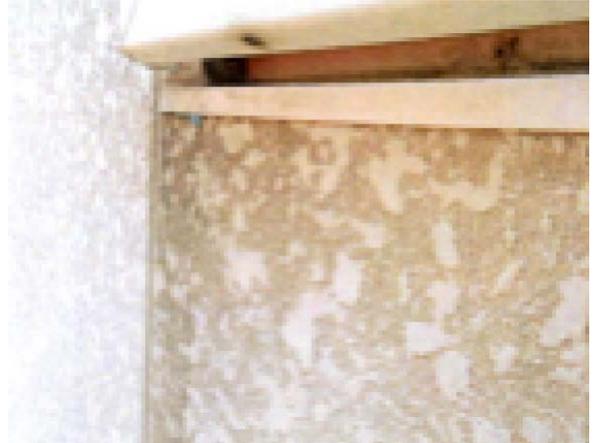
No. 8

外壁仕上げ > 外装材表面 > サイディング等 > 腐食・錆び

レール下部に錆を確認しました。

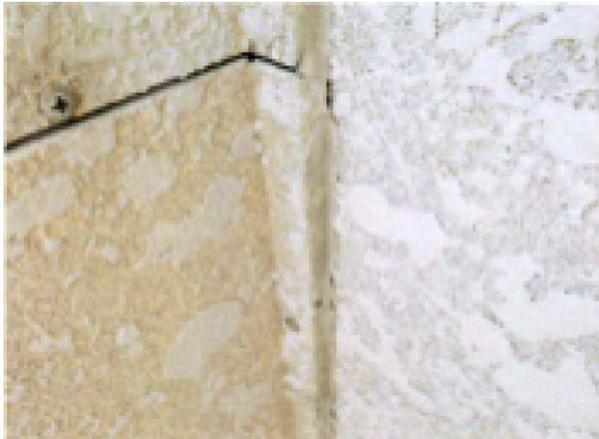
No. 9

外壁仕上げ > シーリング材 > シーリング材 > 剥離、破断

コーキング剥離を確認

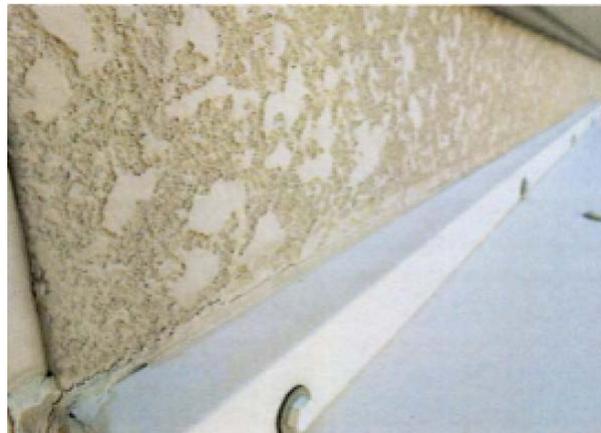
No. 10

外壁仕上げ > シーリング材 > シーリング材 >
チョーキング（白亜化）

地上から確認出来るすべてのサイディング取り合い部のコーキングにチョーキング（白亜化）現象が発生している事を確認

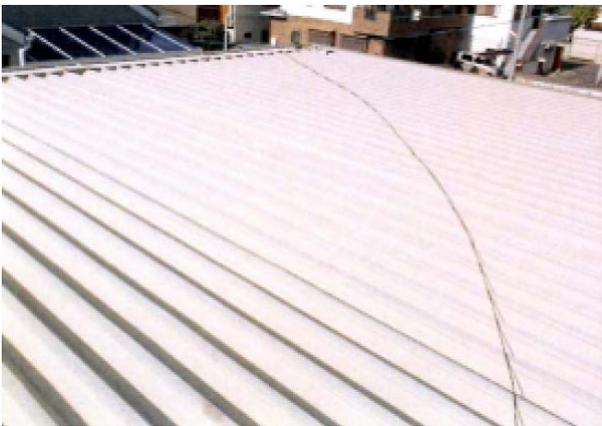
No. 11

屋根 > 軒先、棟、屋根面等の形状 > 軒先、棟、屋根面等の形状 > 変形

地上から延長ポールを利用した動画撮影にて変形や破損は確認出来ませんでした。

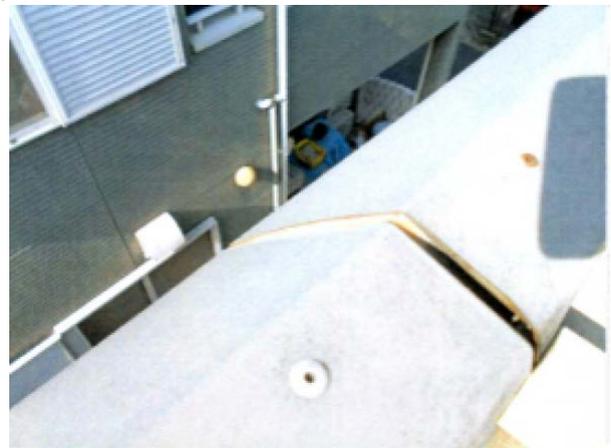
No. 12

屋根 > 軒先、棟、屋根面等の形状 > 軒先、棟、屋根面等の形状 > その他

屋根コーキングが一部剥がれていました。

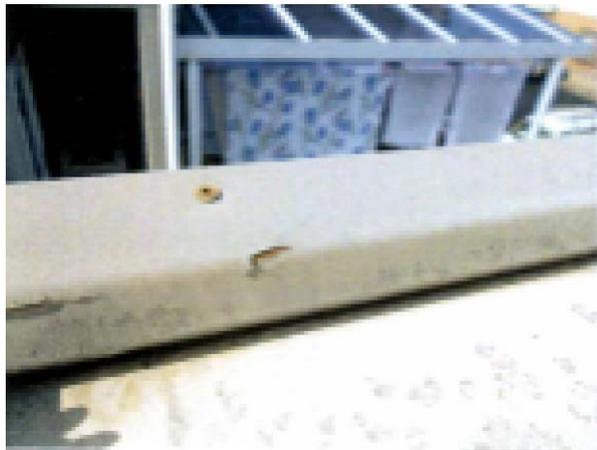
No. 13

屋根 > 仕上げ材表面 > 金属系屋根葺き材(基材が鋼板であるものに限る) > 腐食

部分的にガルバニウム鋼板を包んでいる塩化ビニールが劣化している箇所から錆を確認

確認部位	調査項目			なし	あり
	詳細部位	仕様	状態		
A-3 屋根	(1) 軒先、棟、屋根面等の形状		変形		<input checked="" type="checkbox"/>
			その他		<input checked="" type="checkbox"/>
	(2) 仕上げ材表面	a. 金属系屋根葺き材(基 材が鋼板であるもの に限る)	腐食		<input checked="" type="checkbox"/>
			変退色		
			その他		
確認できた範囲	2.過半の部分は確認できた(5割以上9割未満) 高所動画画像にて点検				
備考/コメント	陸屋根 < 塩化ビニール保護ガルバニウム鋼板 > にて著しい腐食や破損は確認出来ませんでした。 今後のメンテナンスは外壁面を含めて、塗装・保護フィルム補修なのかは、まずはセキスイハイムさんにご相談頂く事をお勧めします。

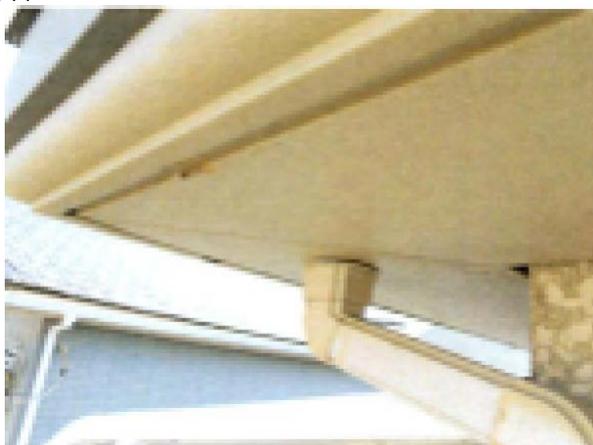
No. 14

雨どい > 軒どい、縦どい等 > 軒どい、縦どい等 > 変形、破損、外れ

コーキングの劣化及び軒どい自体のチョーキング(白亜化)現象が確認出来ました。

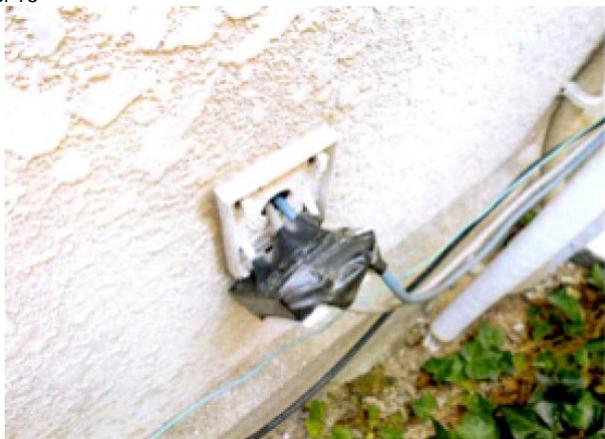
No. 15

外部に取り付けられている金物等 > 配管配線貫通部 > 配管配線貫通部 > その他

給湯器電源カバーの設置不良を確認
漏電可能性も有り応急処理はしましたが、早急に修理
ご手配をされる事をお勧めします。

(2) 留め付け具	a. 設備支持金具		錆び、変形、破損		
					その他	
	(3) 転落防止用手すり（窓手すりなど）			ぐらつき		
				支持部材の腐食		
			その他			
確認できた範囲	1.すべて又はほとんど確認できた(9割以上)					
備考/コメント	給湯器の電源BOXの修理を早急を実施手配して下さい。漏電火災事故の可能性も有ります。

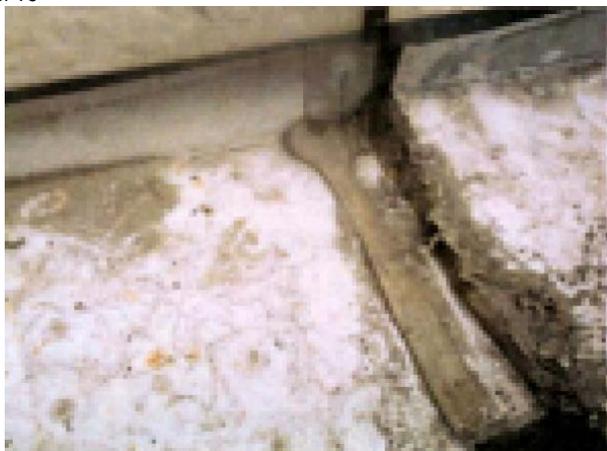
No. 19

バルコニー等 >
フラットルーフ（陸屋根）、ルーフバルコニー、バルコニー > 床 >
腐食

コーキングの腐食・劣化を確認しました。

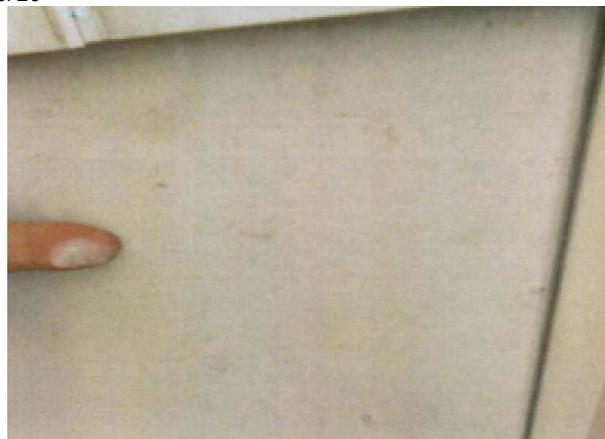
No. 20

バルコニー等 >
フラットルーフ（陸屋根）、ルーフバルコニー、バルコニー > 手すり
> その他

柵壁面全体にチョーキング（白亜化）現象を確認しました。

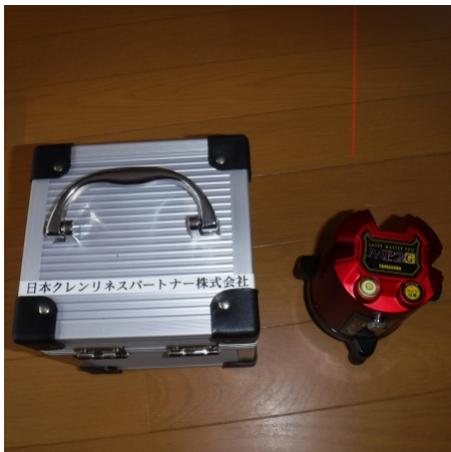
No. 21

壁、柱および梁のうち屋内に面する部分 > 著しい傾斜

屋内外の計測全て1/1000以下で問題は確認出来ませんでした。

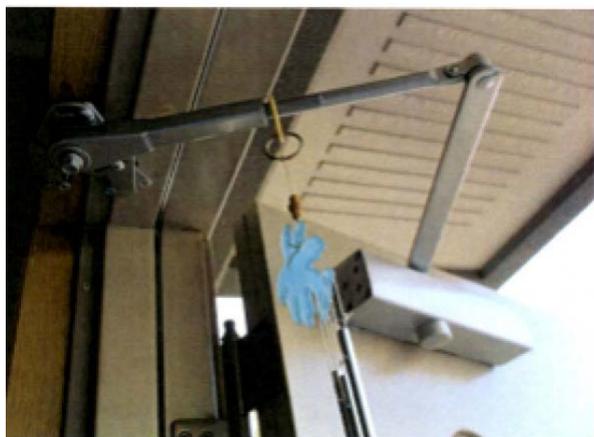
No. 22

開口部 > 玄関、勝手口ドア等 > 玄関、勝手口ドア等 > 動作不良

ドアクローザー動作良好

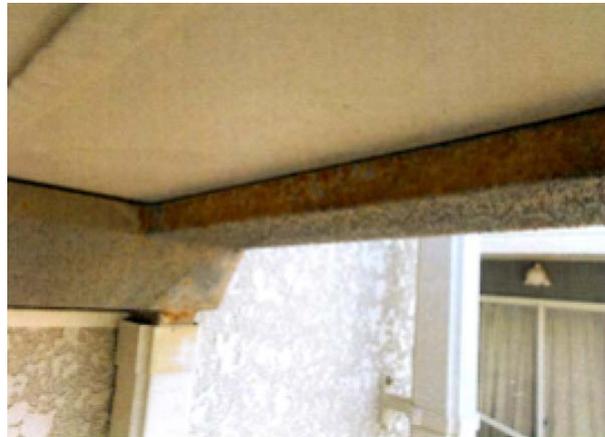
No. 23

開口部 > 玄関、勝手口ドア等 > 玄関、勝手口ドア等 > その他

玄関枠に錆を確認しました。

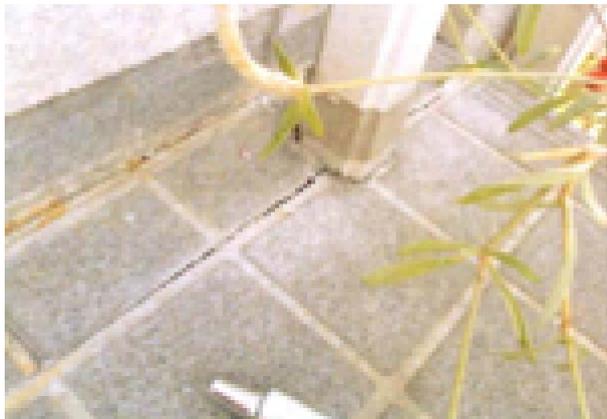
No. 24

開口部 > 玄関、勝手口ドア等 > 玄関、勝手口ドア等 > その他

玄関ステップのタイルに亀裂を確認しました。

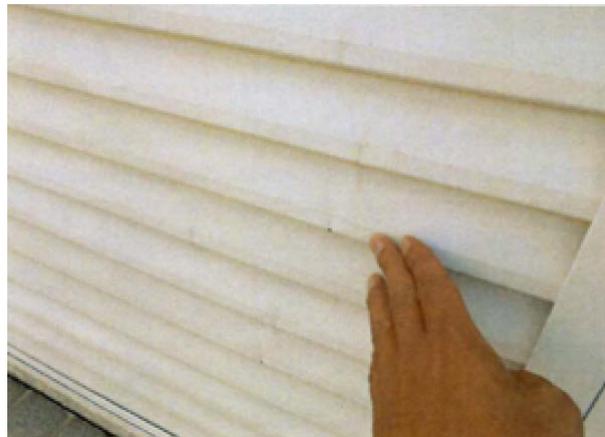
No. 25

開口部 > 雨戸 > 雨戸 > その他

1F東洋室雨戸にへっこみ有り、動作上は問題無し。

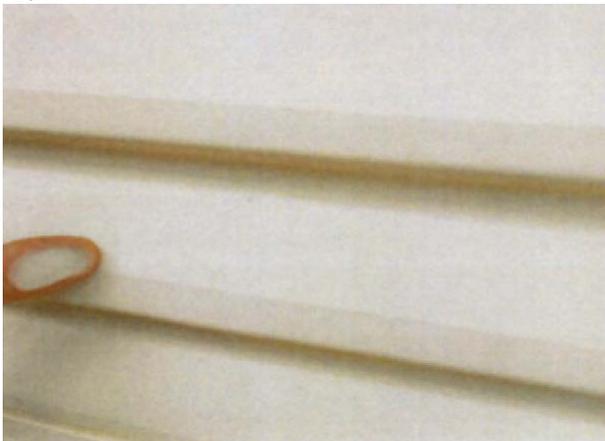
No. 26

開口部 > 雨戸 > 雨戸 > その他

1F東洋室雨戸にチョーキング（白亜化）現象を確認しました。また、バルコニー雨戸以外は全て同様のチョーキング（白亜化）現象を確認しました。

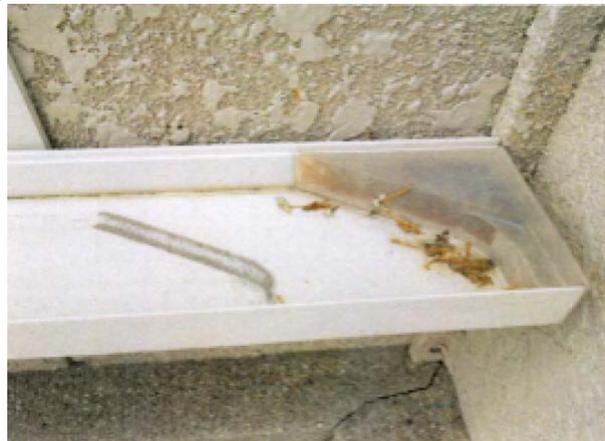
No. 27

開口部 > 雨戸 > 雨戸 > その他

1F東洋室雨戸の枠に錆を確認しました。

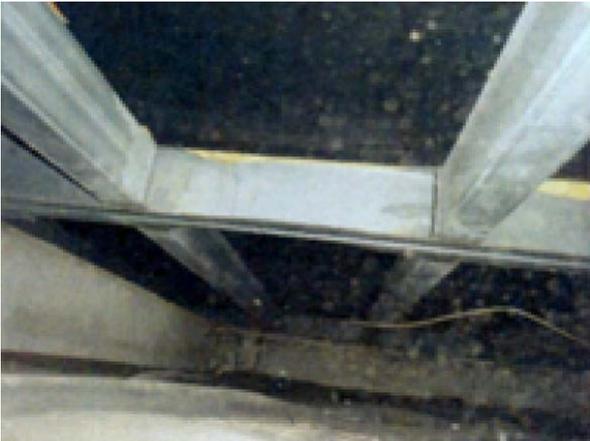
No. 28

土台および床組 > 土台、大引き、根太等 > 土台、大引き、根太等 > 著しい割れ

玄関ホール根太

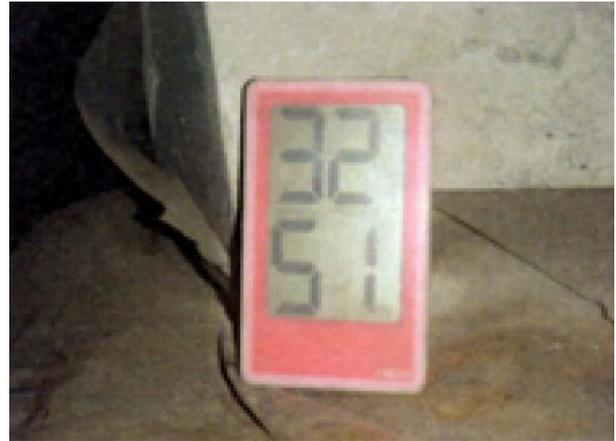
No. 29

土台および床組 > 土台、大引き、根太等 > 土台、大引き、根太等 > 湿り気

玄関ホール下の湿度5.1% (外湿度6.3%)

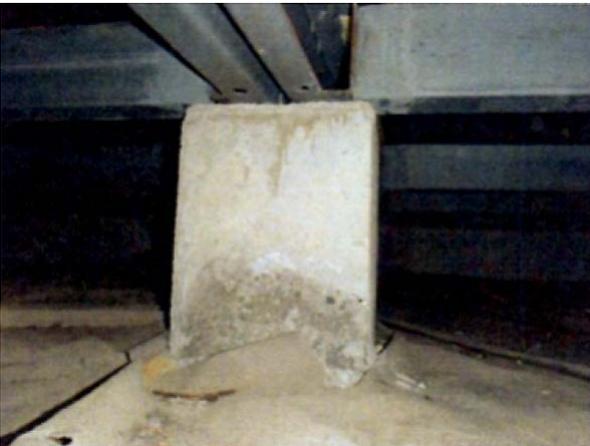
No. 30

土台および床組 > 束 > 軽量鉄骨

主寝室束

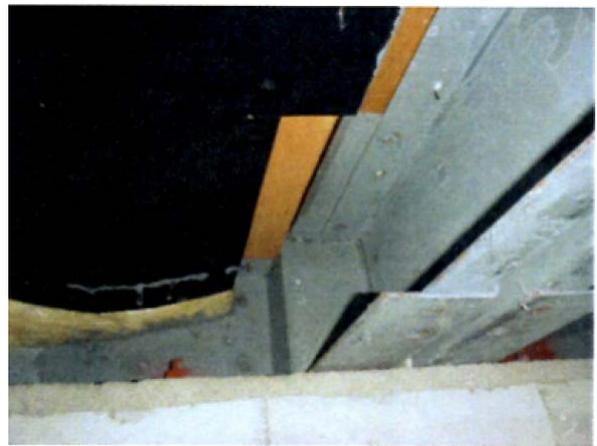
No. 31

土台および床組 > 接合部 > 接合部 > 緩み

床組

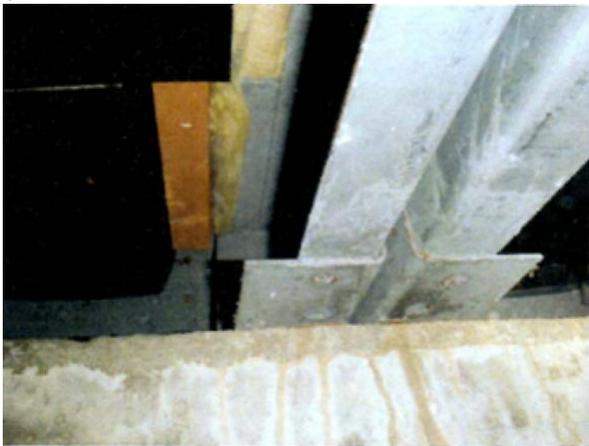
No. 32

土台および床組 > 接合部 > 接合部 > 金物の著しい錆

主寝室根太

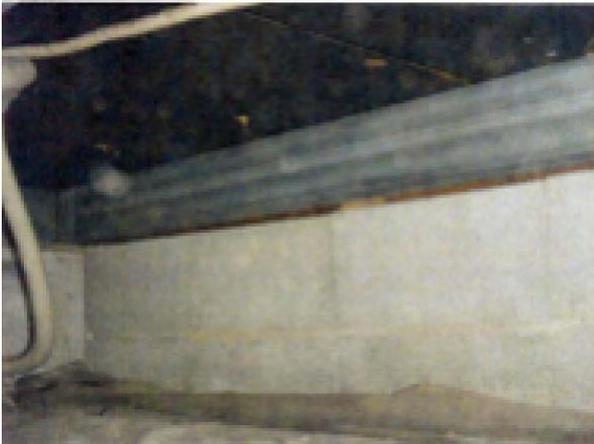
No. 33

基礎および床下面 > 基礎 > 基礎立上り > 著しいひび割れ

玄関基礎

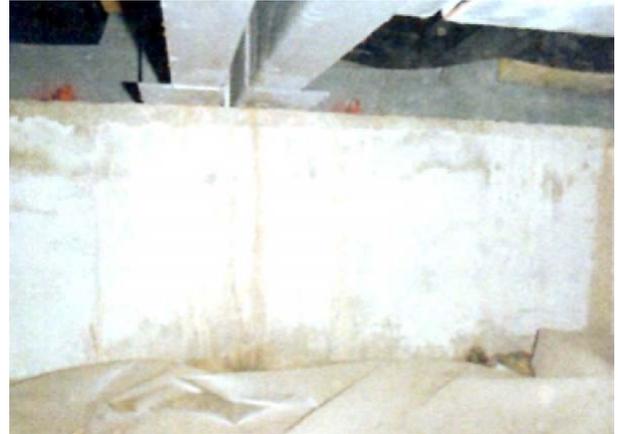
No. 34

基礎および床下面 > 基礎 > 基礎立上り > 著しい欠損

東洋室基礎

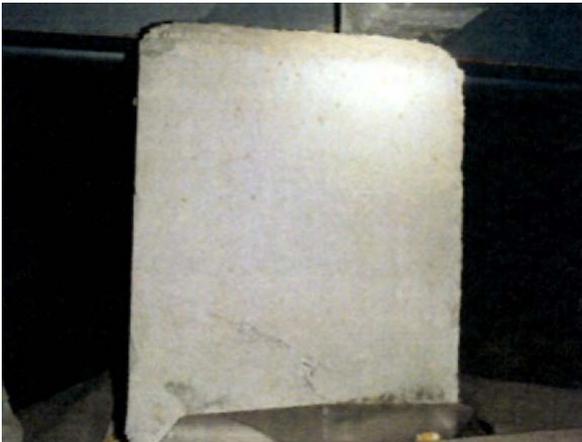
No. 35

基礎および床下面 > 基礎 > 基礎立上り > 鉄筋の露出

水回り東

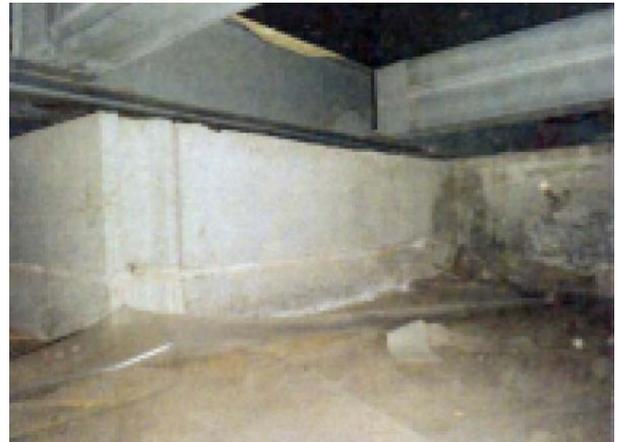
No. 36

基礎および床下面 > 床下面 > 防湿シート

防湿シートは丁寧に重ね敷き込みされています。

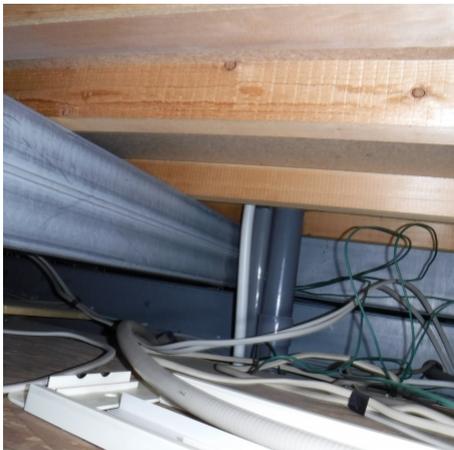
No. 37

各階間の天井裏・下屋の小屋裏 > 梁、野地板等 > 梁、野地板等 > その他

2F床下点検口より目視確認

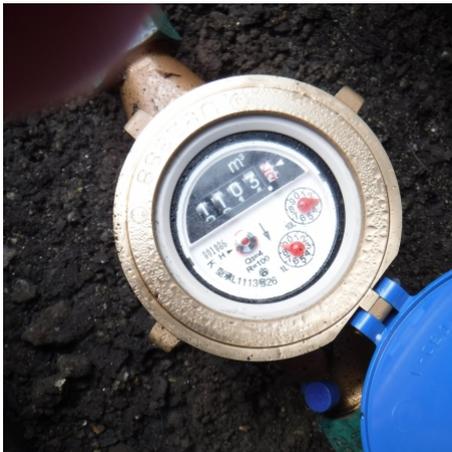
No. 38

給水設備 > 漏水

1分間確認、水道メーターに動きなし

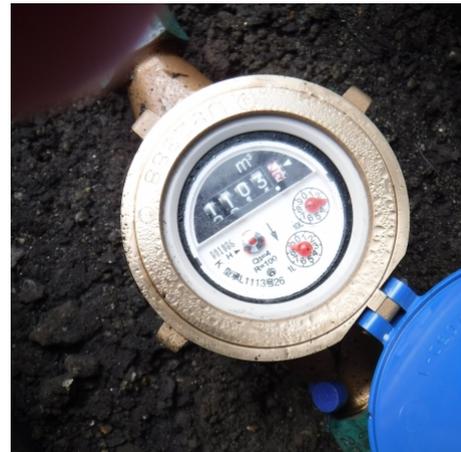
No. 39

給水設備 > 漏水

1分間確認 水道メーター動作無し

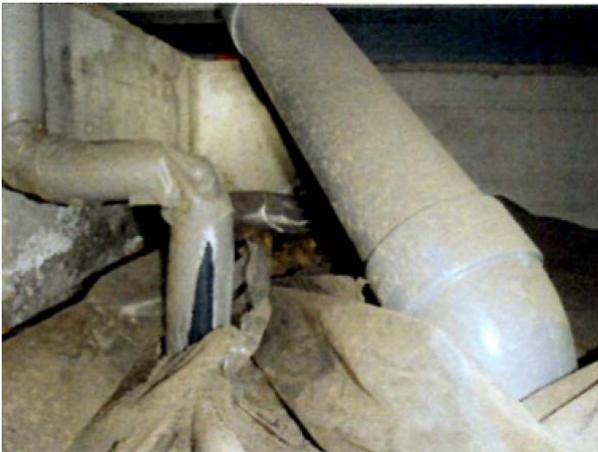
No. 40

給水設備 > その他

WC給排水

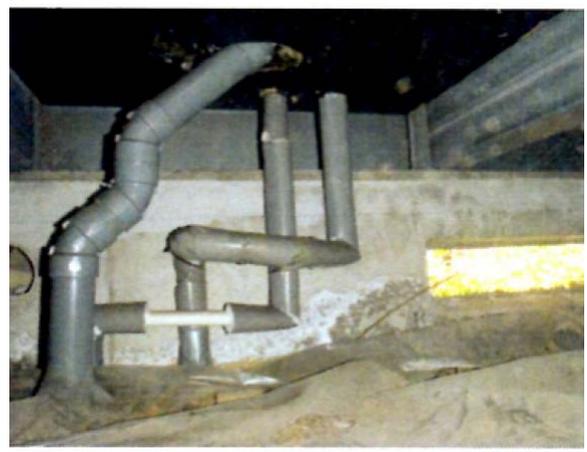
No. 41

給水設備 > その他

洗面給排水

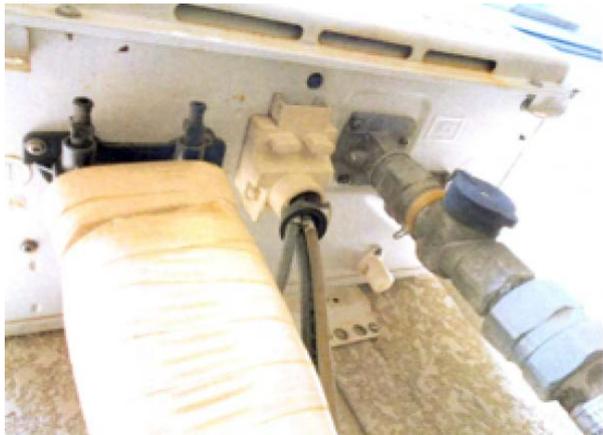
No. 42

給湯設備 > 給湯器 > ガス給湯器 > 機器からの漏水など著しい劣化

給湯器の漏水・油漏れは確認出来ませんでした。

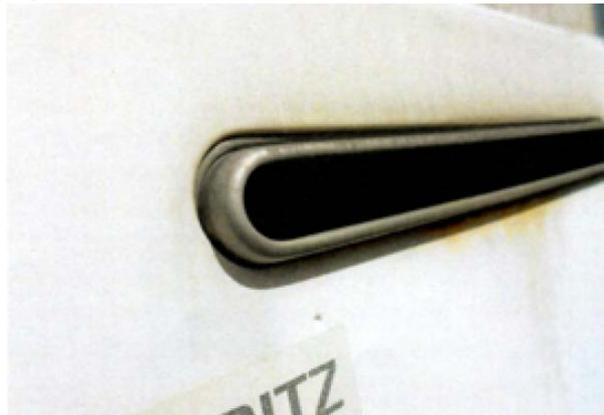
No. 43

給湯設備 > 給湯器 > ガス給湯器 > 機器からの漏水など著しい劣化

給湯器排気ダストは確認出来ませんでした。排気ダストとは不完全燃焼時に発生する黒い墨の様な付着物です。

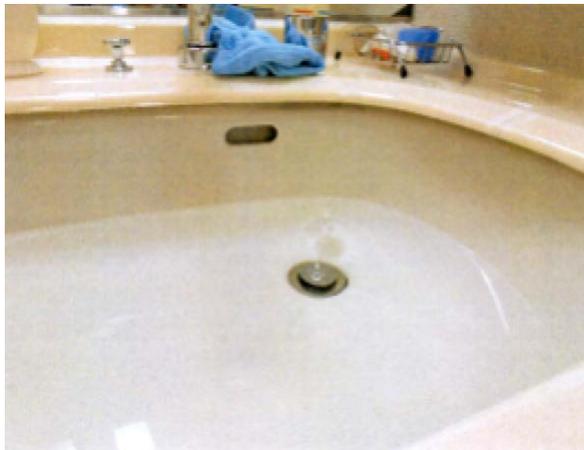
No. 44

排水設備 > 排水管（建物内） > 排水管（建物内） > 封水の吸引、または噴出し

問題は確認出来ませんでした。

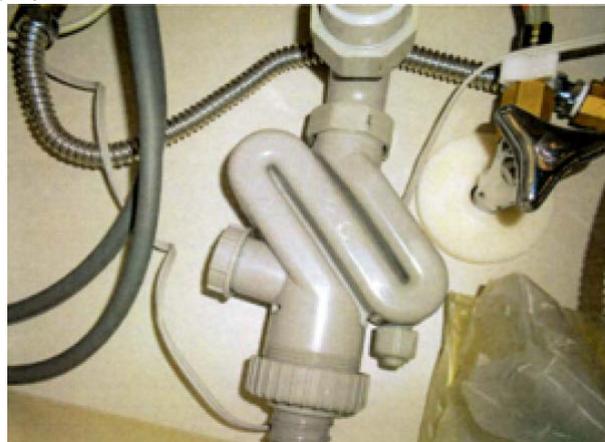
No. 45

排水設備 > 排水管（建物内） > 排水管（建物内） > 漏水

問題は確認出来ませんでした。

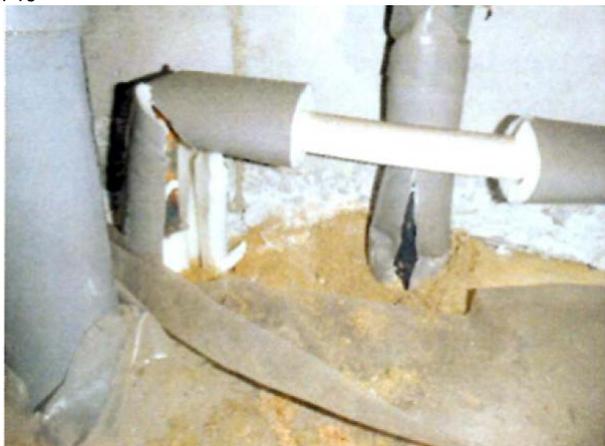
No. 46

排水設備 > 排水管（建物内） > 排水管（建物内） > 漏水

問題は確認出来ませんでした。

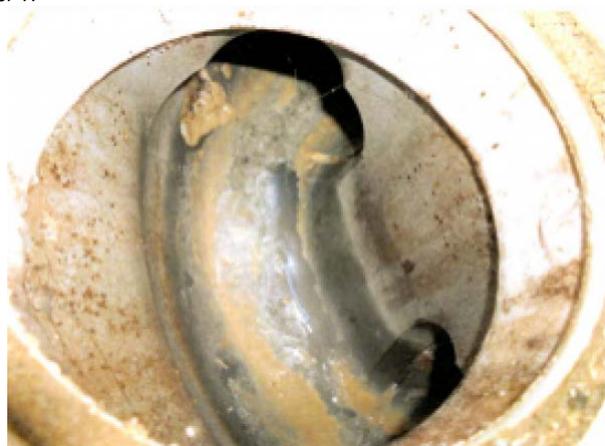
No. 47

排水設備 > 最終枳（敷地内） > 最終枳（敷地内） > その他

問題は確認出来ませんでした。

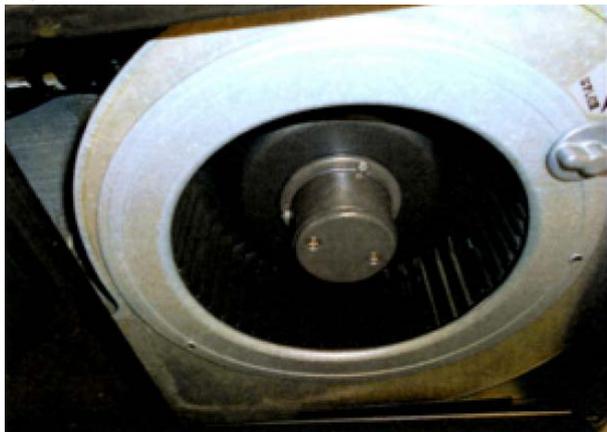
No. 48

換気設備 > ダクト > ダクト > 接続不良

問題は確認出来ませんでした。
